*Prot. int. UFVG2009/043*

## **Aggiornamento sull'attività eruttiva dell'Etna**

**07 Luglio 2009**

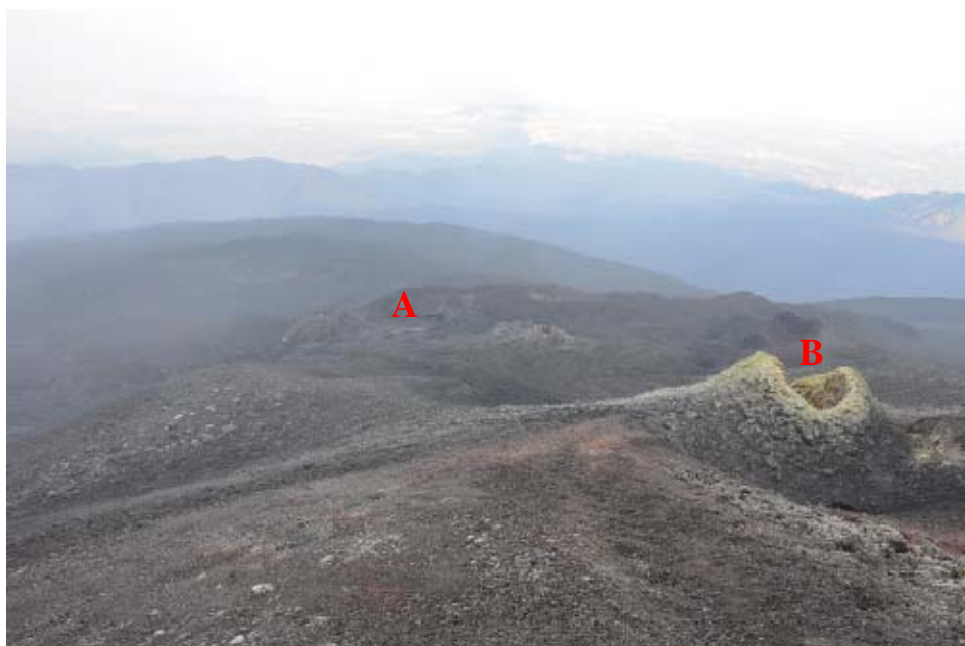
**Figura 1.** Veduta del campo lavico del 2008-2009 ripreso da una delle bocche ubicate nella parte terminale della frattura eruttiva. Con A è indicata l'ultima bocca effusiva attiva fino al 4 luglio, con B è indicato l'hornito edificatosi all'estremità orientale della frattura stessa.

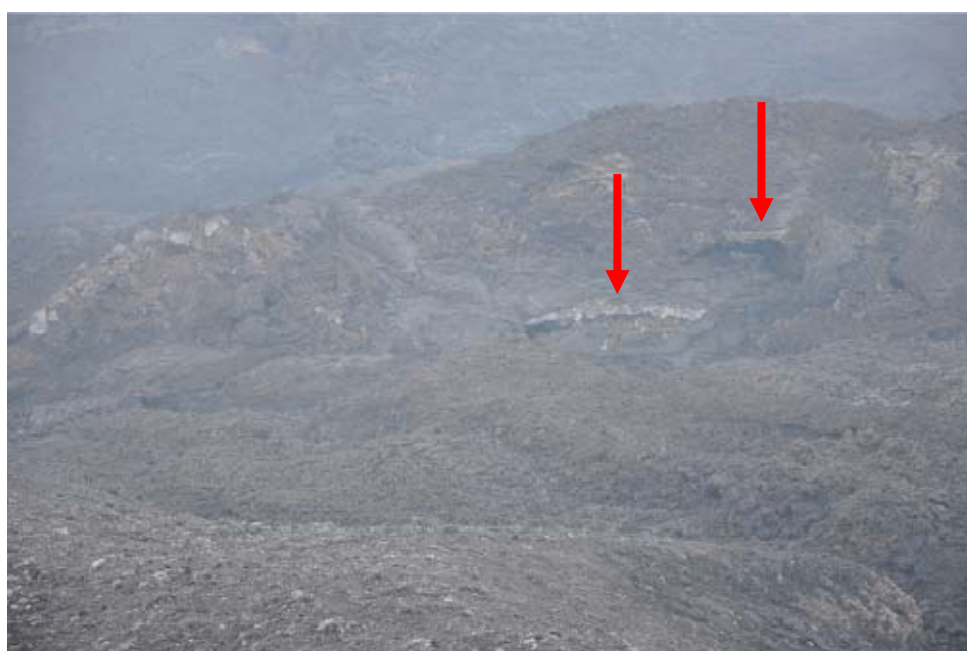
**Figura 2.** Dettaglio della bocca effusiva attiva fino al 4 luglio. Si notano vistosi fenomeni di collasso presso la bocca effusiva (indicati dalle frecce) a seguito della cessazione dell'emissione lavica.

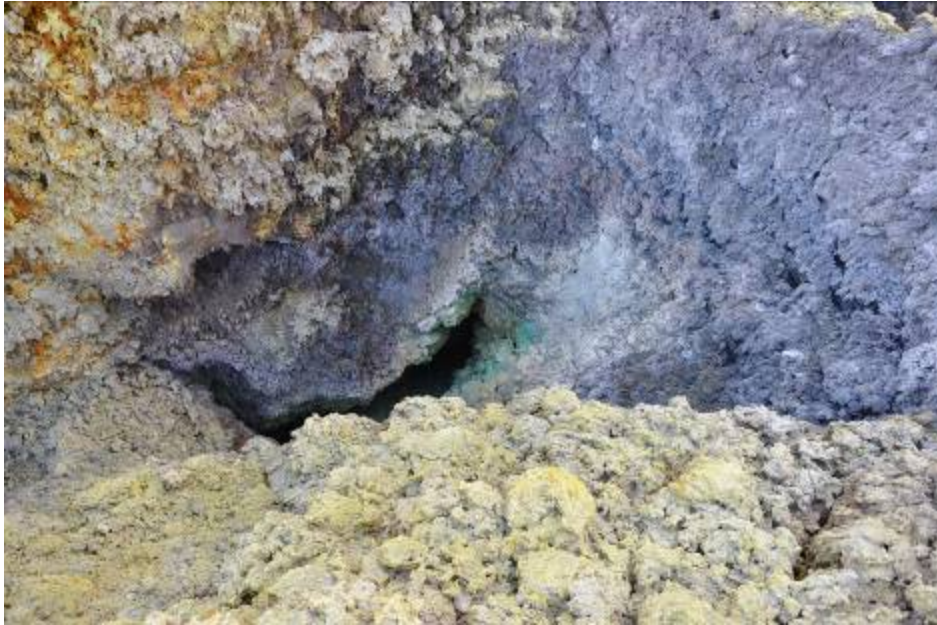
Nel pomeriggio del giorno 7 Luglio è stata effettuata una ricognizione in alta Valle del Bove sulla fessura dell'eruzione lavica iniziata il 13 maggio 2008. La ricognizione ha permesso di constatare la totale cessazione di ogni attività effusiva dalle bocche attive fino al 4 Luglio (vedi il Rapporto settimanale sull'attività eruttiva dell'Etna, 29 giugno – 5 luglio 2009) e l'assenza di colate laviche attive nel campo lavico formatosi durante l'eruzione (Figura 1). La bocca effusiva attiva al 4 Luglio presentava inoltre alcuni collassi presumibilmente prodotti dalla cessazione dell'efflusso lavico (Figura 2). Le bocche esplosive ubicate nella porzione terminale, e più orientale, della frattura non mostravano alcun degassamento e apparivano in fase di raffreddamento. In particolare, l'hornito ubicato all'estremità più bassa della frattura, che fino al 4 Luglio mostrava ancora un debole degassamento (vedi il Rapporto settimanale sull'attività eruttiva dell'Etna, 29 giugno – 5 luglio 2009), appariva invece del tutto privo di emissioni gassose e ad una osservazione ravvicinata si poteva osservare al suo interno la totale assenza di incandescenza (Figura 3).

**Figura 3.** Dettaglio della parte interna dell'hornito all'estremità più bassa della frattura (B in Figura 1). Si nota l'assenza di degassamento e di incandescenza.

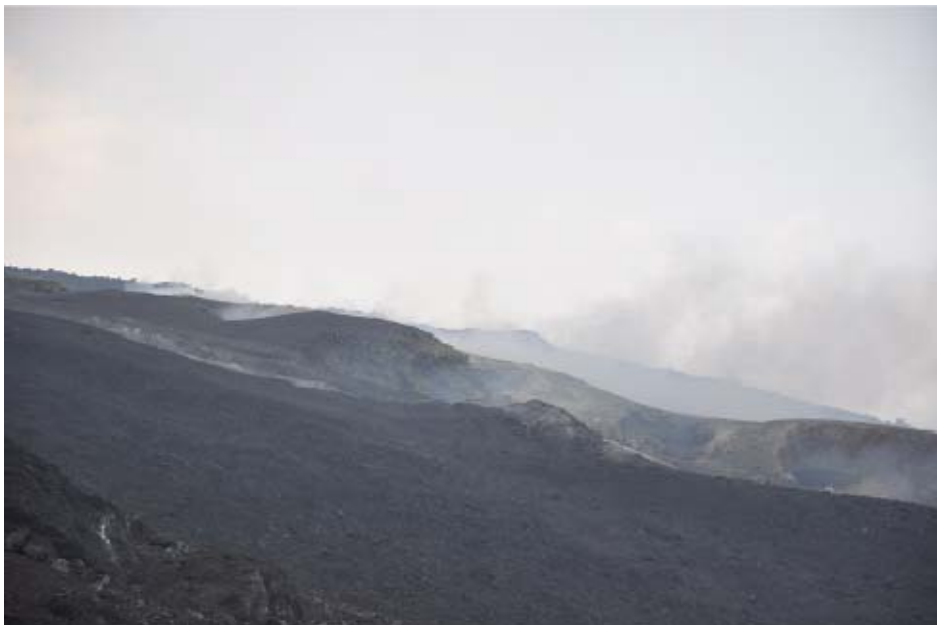
Un debole degassamento veniva osservato solo alle bocche ubicate nella porzione più alta della frattura eruttiva (Figura 4).

**Figura 4.** Veduta della parte più alta della frattura eruttiva in cui si osserva un debole degassamento.
